Verlust der Drainage der Einlagerungskammern, 750m Sohle, Schachtanlage Asse II

R. Krupp, Asse II Begleitgruppe, 05.09.2014

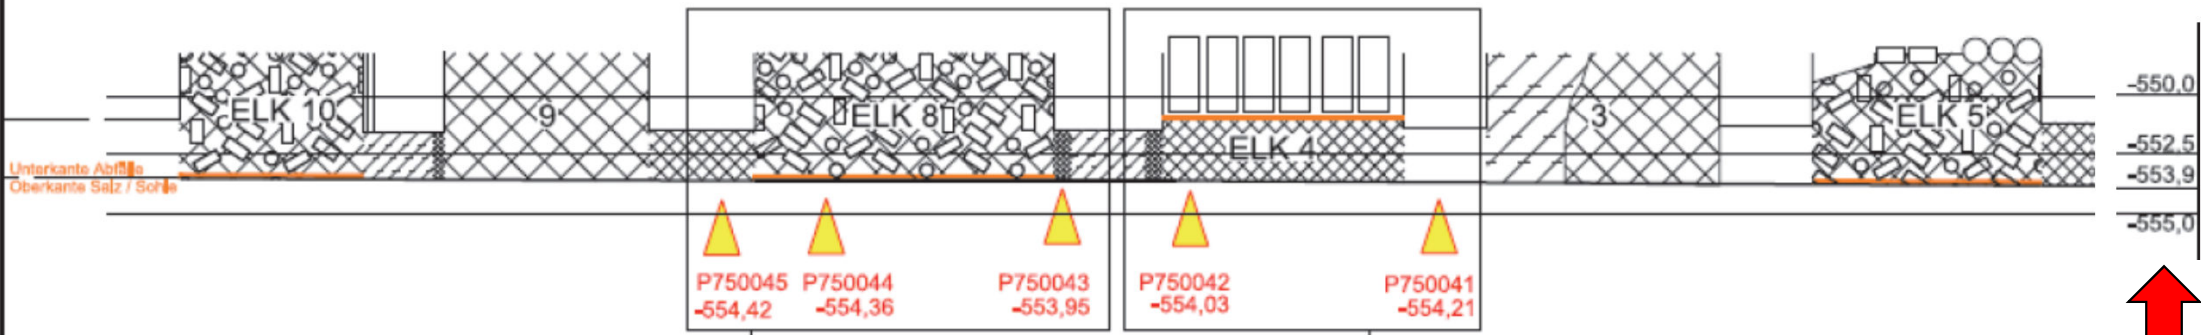
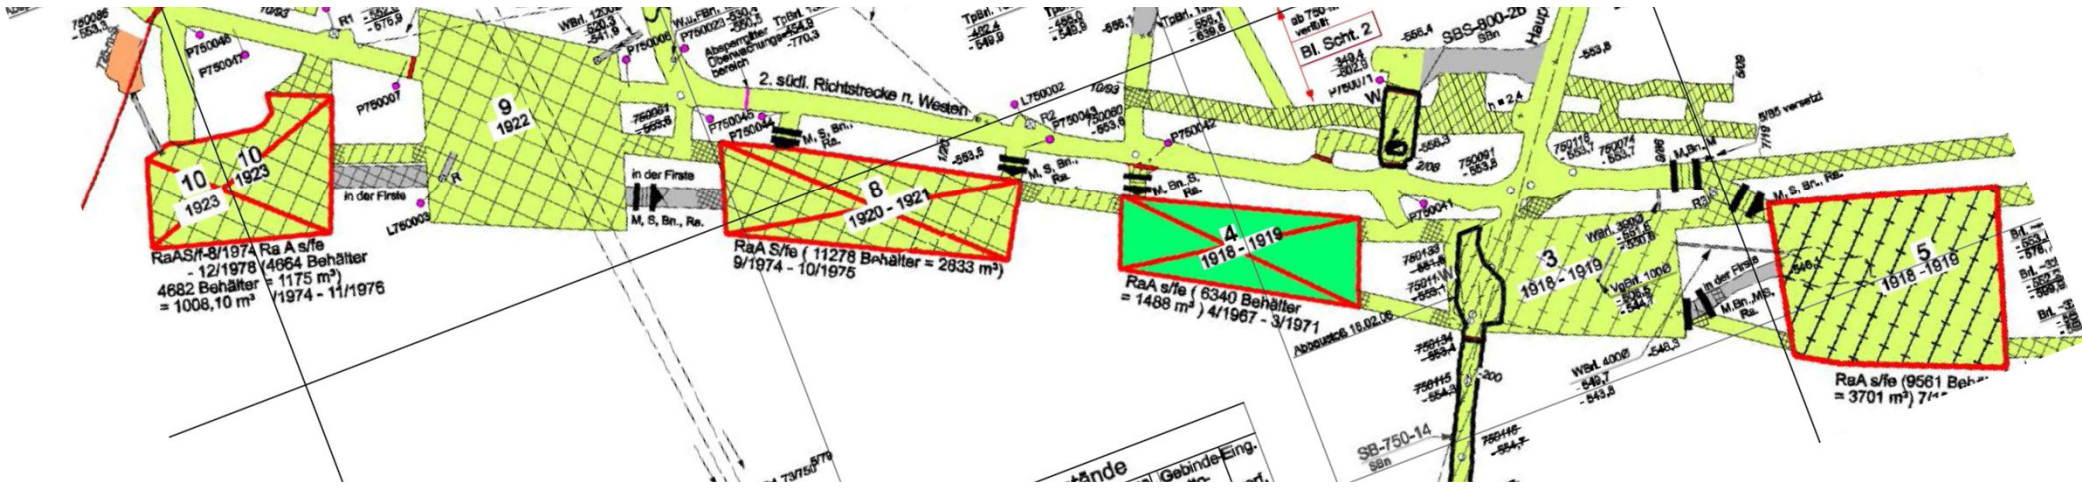
Abstand Salzlösung – Abfallgebinde (cm)

? 52 46 5 13 31 ?

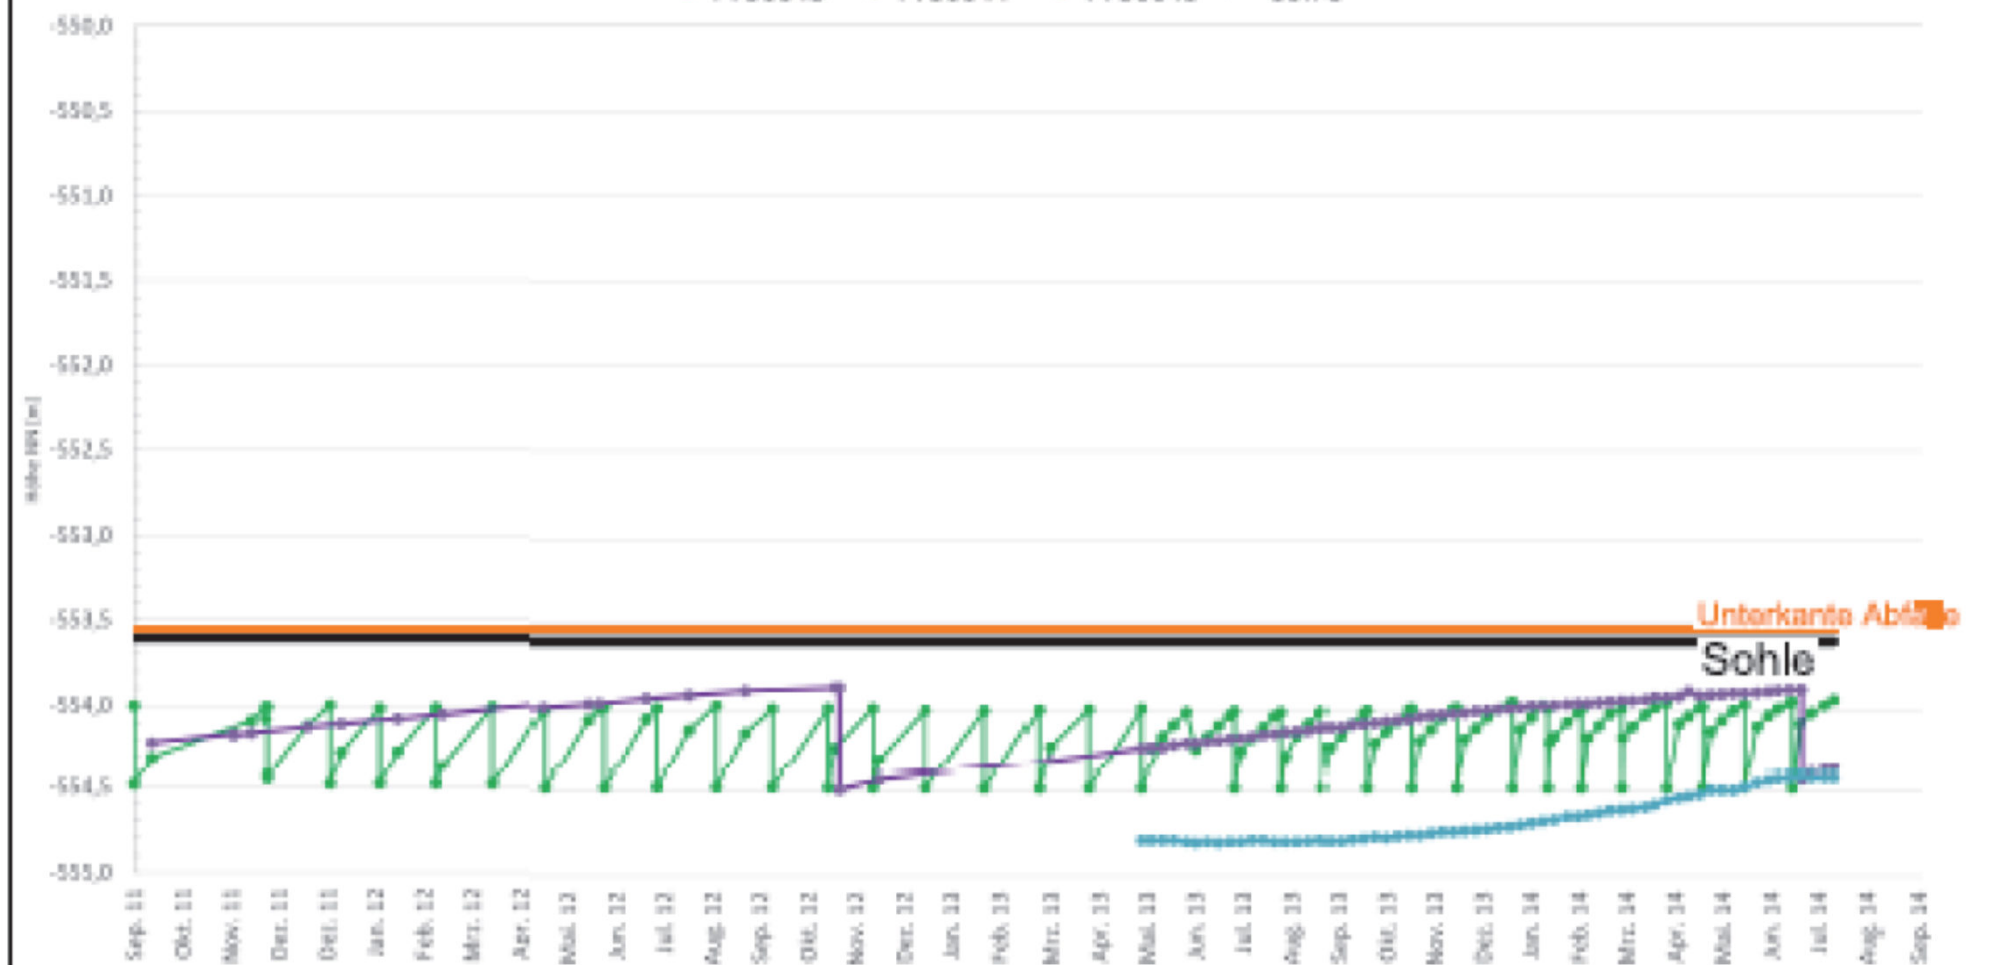
Lösungspegel an den Messstellen der Asse-Südflanke
750-m-Sohle , ELK 8

P750043 P750044 P750045 Sohle

- Beobachtungsdaten belegen „Gefahr im Verzug“.
- Notwendig: Unverzögliche Wiederherstellung einer sicheren Drainage aller ELK.
- Notwendig: Umgehende Wiederherstellung von Überwachungsmöglichkeiten für alle ELK.
- Ziel: Trockenhaltung aller Abfälle.

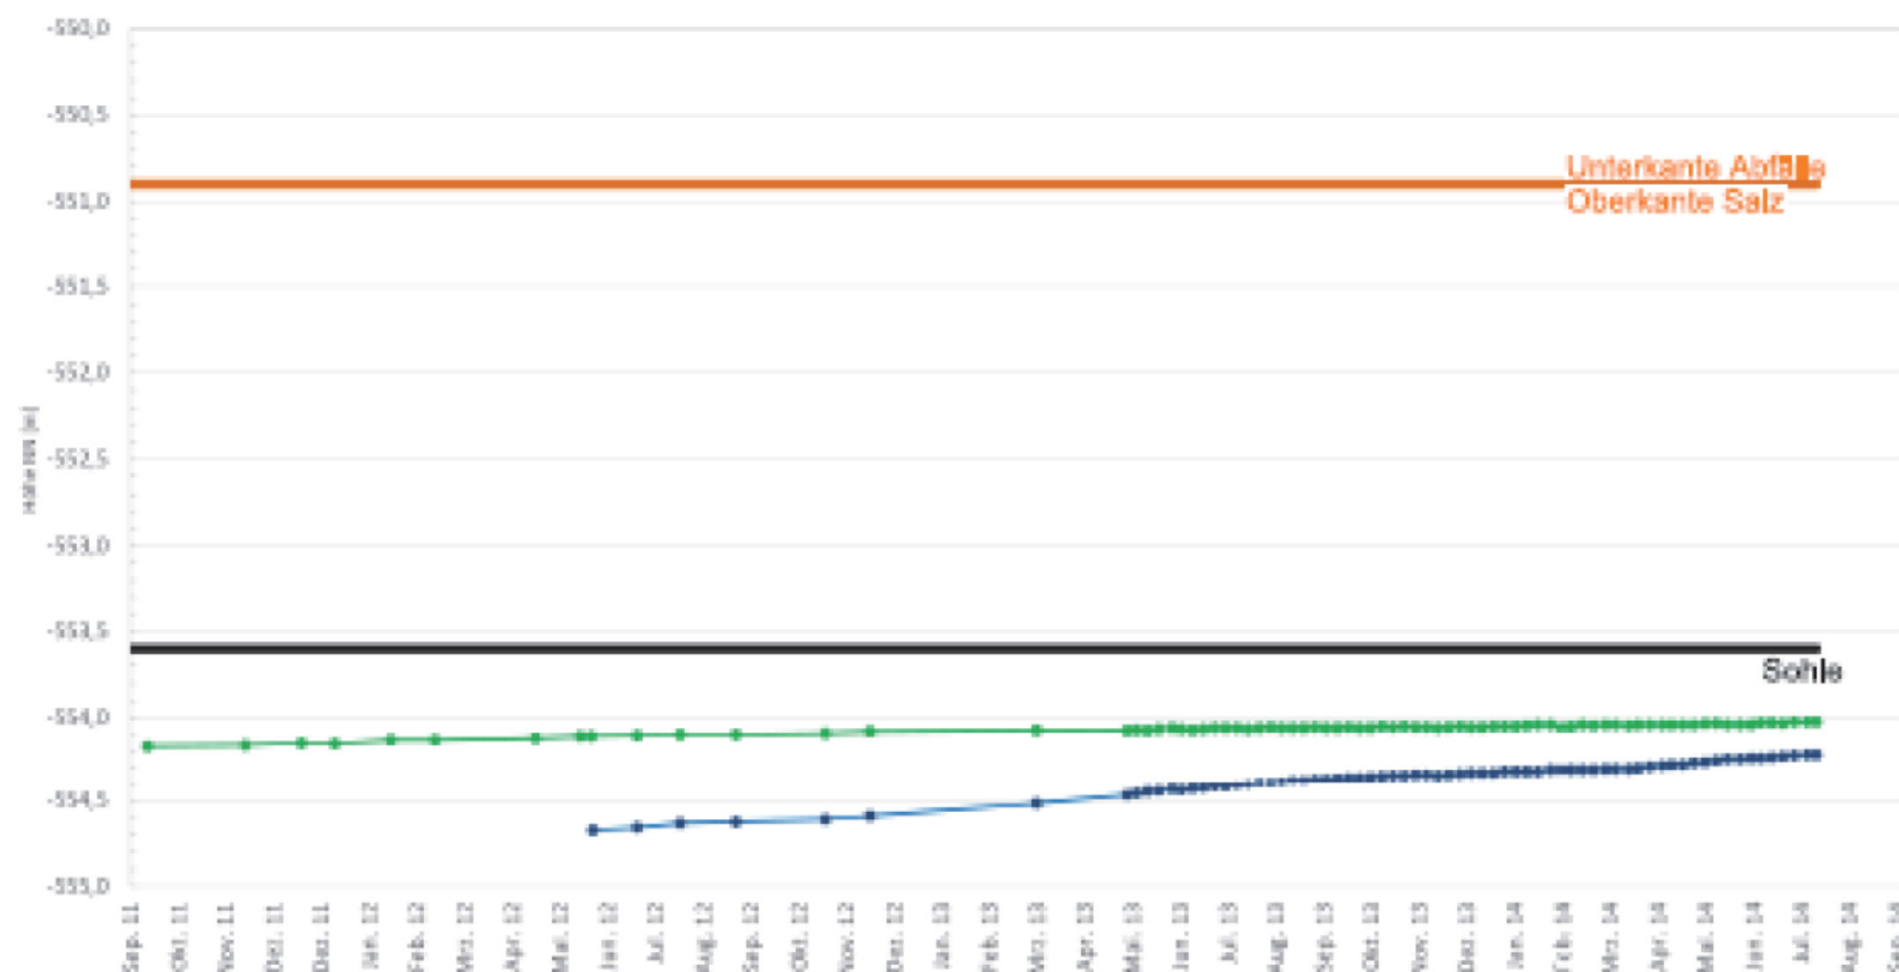
Lösungspiegel an den Messstellen der Asse-Südflanke

—●— P750041 —●— P750042 —■— Sohle —■— Oberkante Salz/Unterkante Abfälle

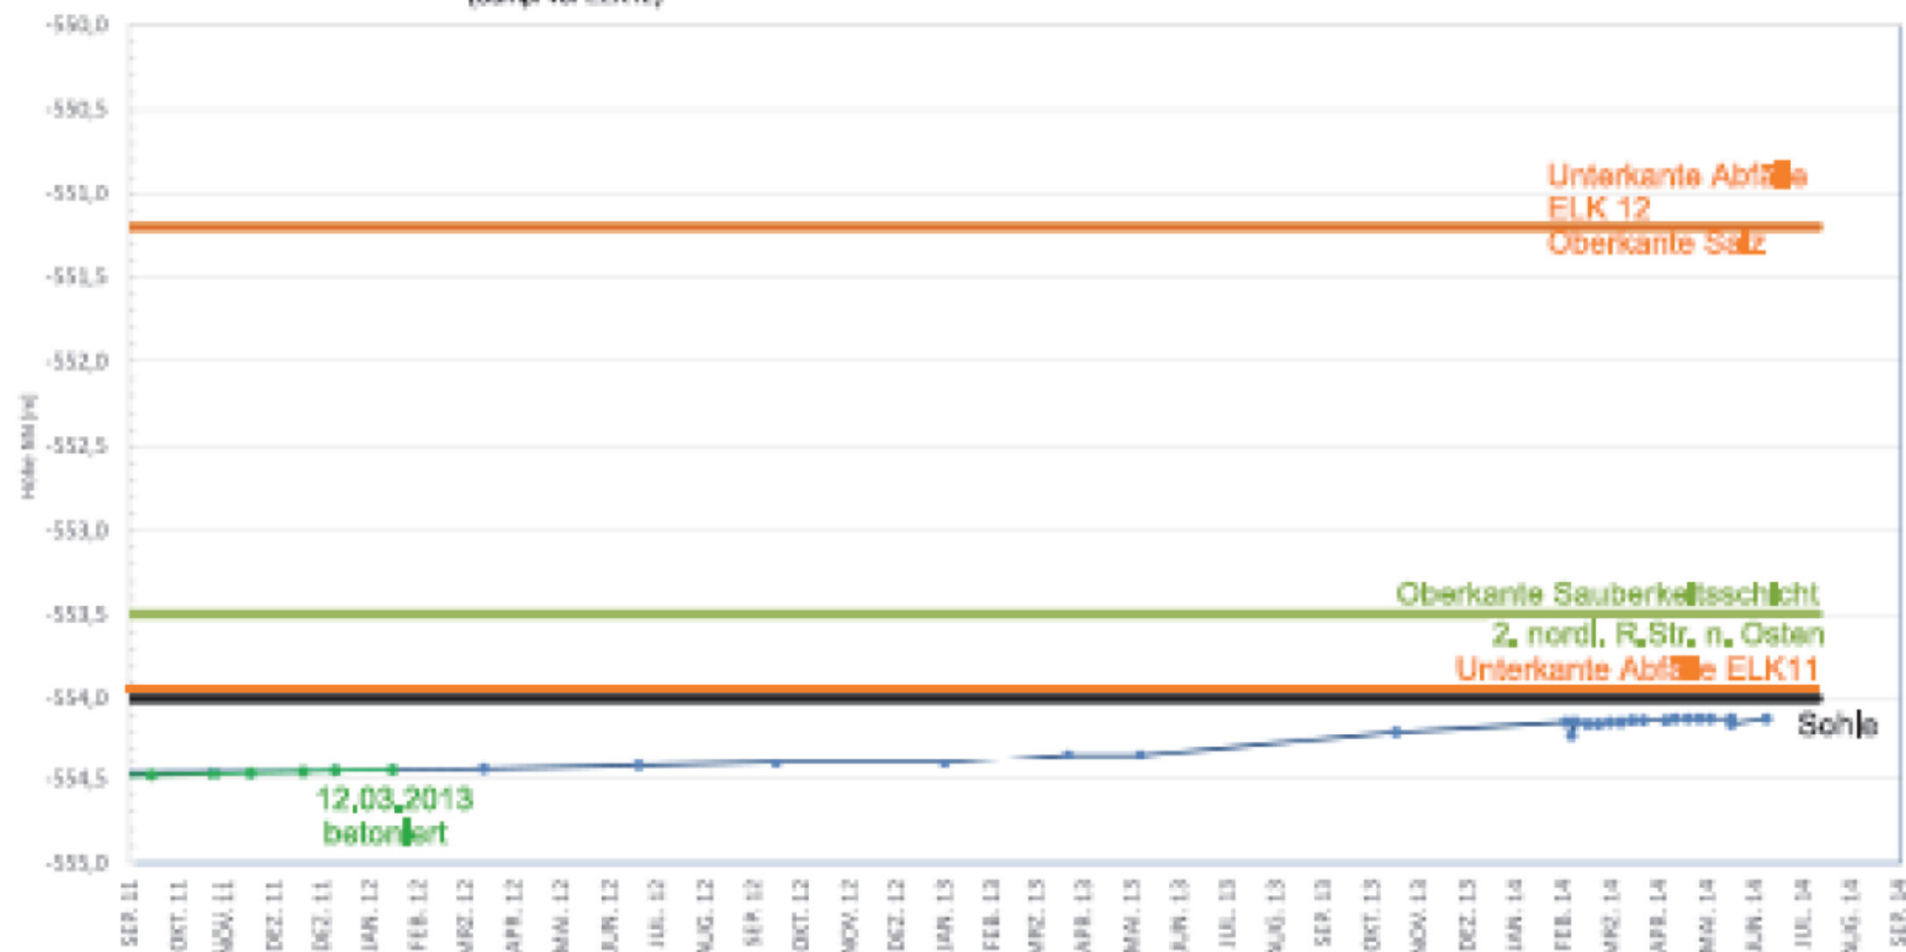
Lösungspegel an den Messstellen der Asse-Südflanke

—●— L7500291
 —●— P750029 (Sumpf vor ELK12)
 — Sohle
 — Oberkante Salz/Unterkante Abfälle
 — Sauberkeitsschicht

— Unterseite Abfälle ELK 12
— Oberkante Salz

— Oberkante Sauberkeitsschicht
— 2. nord. R. Str. n. Osten
— Unterseite Abfälle ELK11

● 12.03.2013
● betoniert
