Verlust der Drainage der Einlagerungskammern, 750m Sohle, Schachtanlage Asse II

R. Krupp, Asse II Begleitgruppe, 05.09.2014

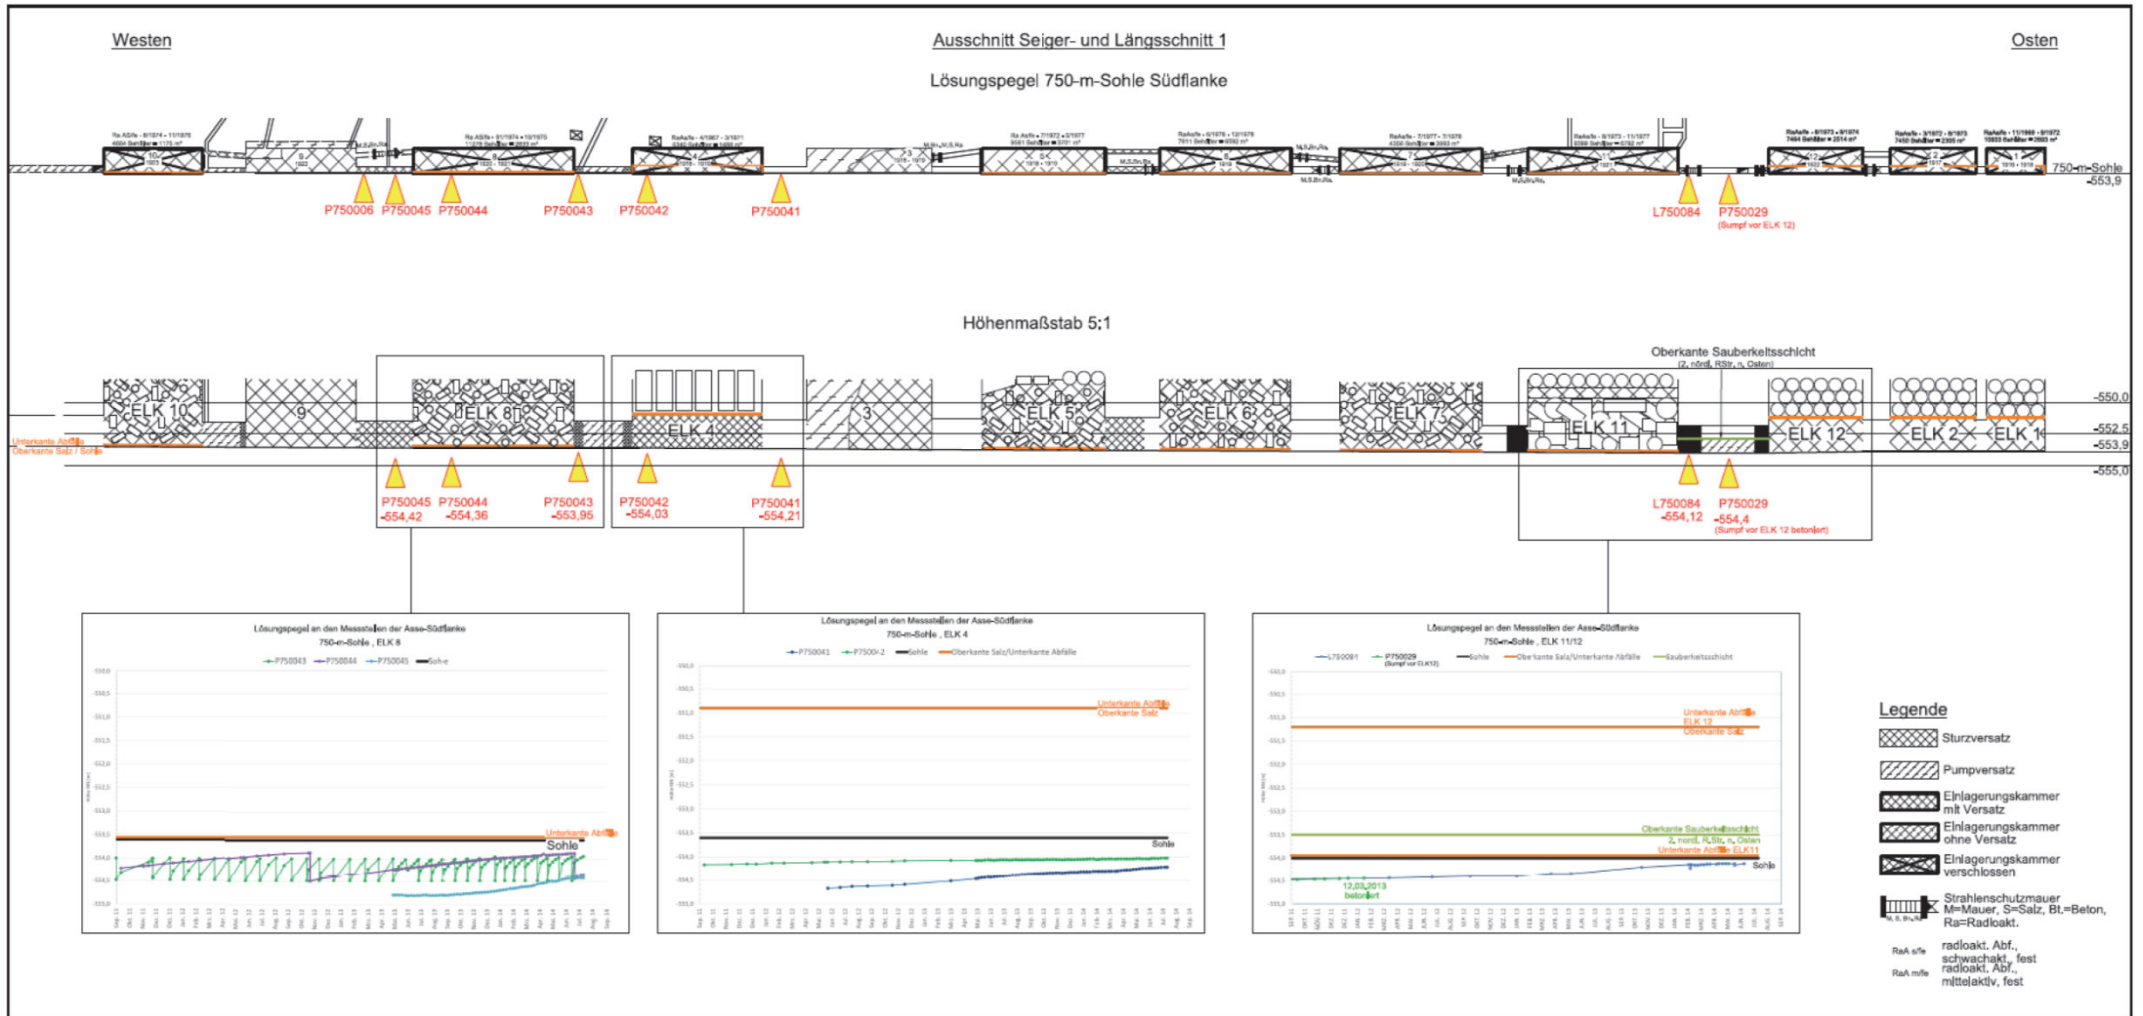
Quelle:
BfS (15.08.2014) Schachtanlage Asse II. Konzept zur Lösungsfassung und zum Lösungsmonitoring. Anhang 2

- Beobachtungsdaten belegen „Gefahr im Verzug“.
- Notwendig: Unverzögliche Wiederherstellung einer sicheren Drainage aller ELK.
- Notwendig: Umgehende Wiederherstellung von Überwachungsmöglichkeiten für alle ELK.
- Ziel: Trockenhaltung aller Abfälle.
